# 國立政治大學 第100 學年度第2 學期 大學城規劃研究結案報告書

# 利用 Google Earth 取得航測地面控制點 建置貓空地區三維地形模型

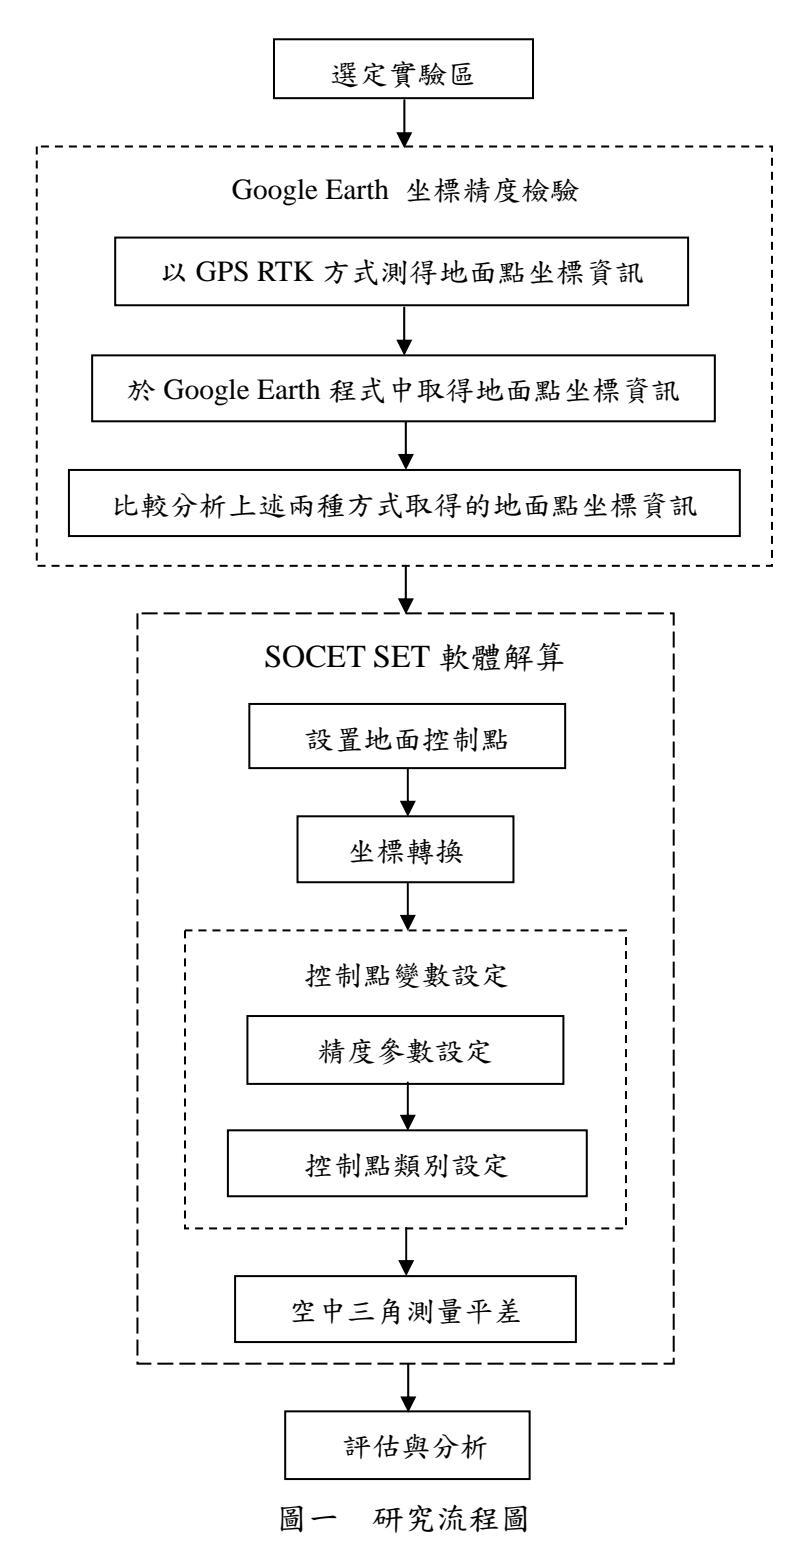
根據上述前言與研究背景,本研究流程首先進行 Google Earth 程式中坐標精 度檢驗,再使用 Google Earth 軟體中所提供的資料進行航空攝影測量,並探討 Google Earth 中所提供的坐標資料於航空攝影測量的應用是否可行,而不同的控 制點設置對成果又有何影響。研究流程如圖一所示。

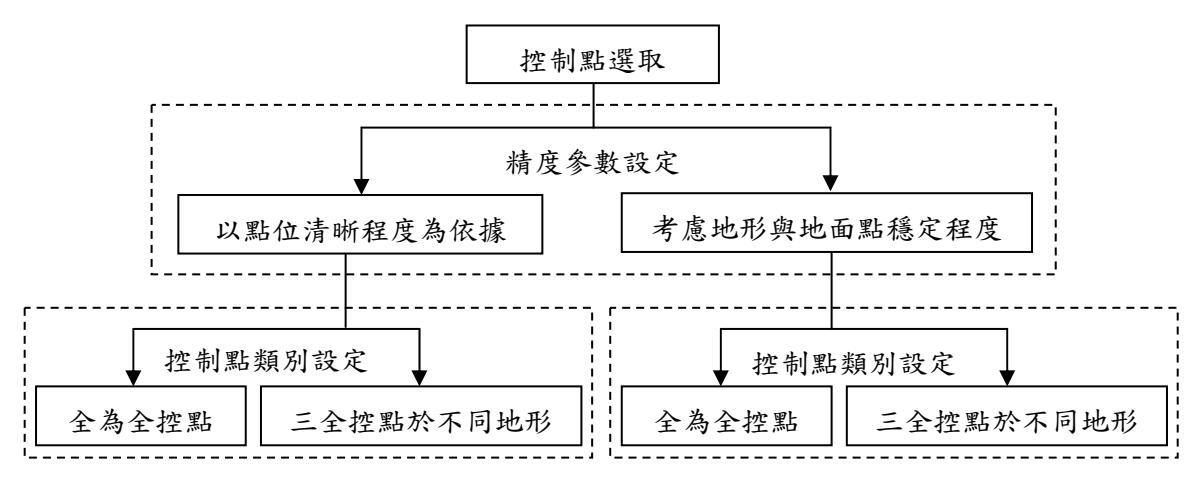
於瞭解 GE 控制點之特性後,本研究將參照其特性,在涵蓋實驗區之三張航 空影像重疊部分大致平分為九塊區域,並在每一個區域中選取易辨識且長期存在 的適當地物點作為地面控制點,再於 Google Earth 中對應點位取得其坐標資訊, 並轉換至基準坐標系統,用於航空攝影測量處理。 為探討控制點的影響,本研究使用坐標的精度參數及控制點類型差異與分布 作為變數:在精度參數的部分分為兩組,一組是以 Google Earth 坐標精度特性作 為參考依據,僅依 Google Earth 影像中點位的清晰程度作為設定精度參數的根據; 另一組則是考慮到地形的分布、地面點的穩定程度,以及於 Google Earth 上的影 像品質,調整其精度分配,每一組樣本又依控制點的類型設定及分布狀況分為兩 類,分別為將控制點全數設為全控點及於三種不同地形平均各設一全控點,其作 業流程如圖二所示。

圖二 控制點變數設定流程圖

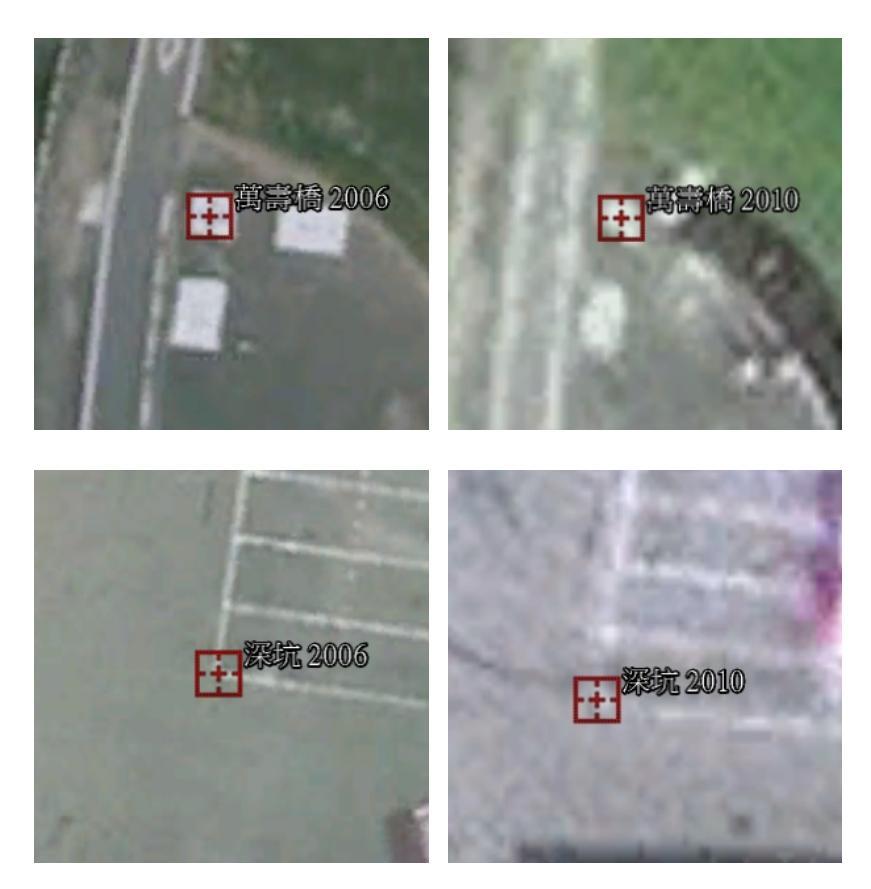
若以影像清晰程度判斷,取2006與2010年萬壽橋與深坑兩個點位進行分析, 由圖三的比較發現兩個點位的共通點為2006年影像中的清晰程度皆較2010年影 像高,而所得出的平面坐標精度整體上以2006年較佳,故歸結點位於影像上的 清晰程度會影響點位平面坐標的精度。

圖三 GE 控制點影像截圖。左上:2006 年萬壽橋。右上:2010 年萬壽橋。左下: 2006 年深坑。右下:2010 年深坑。

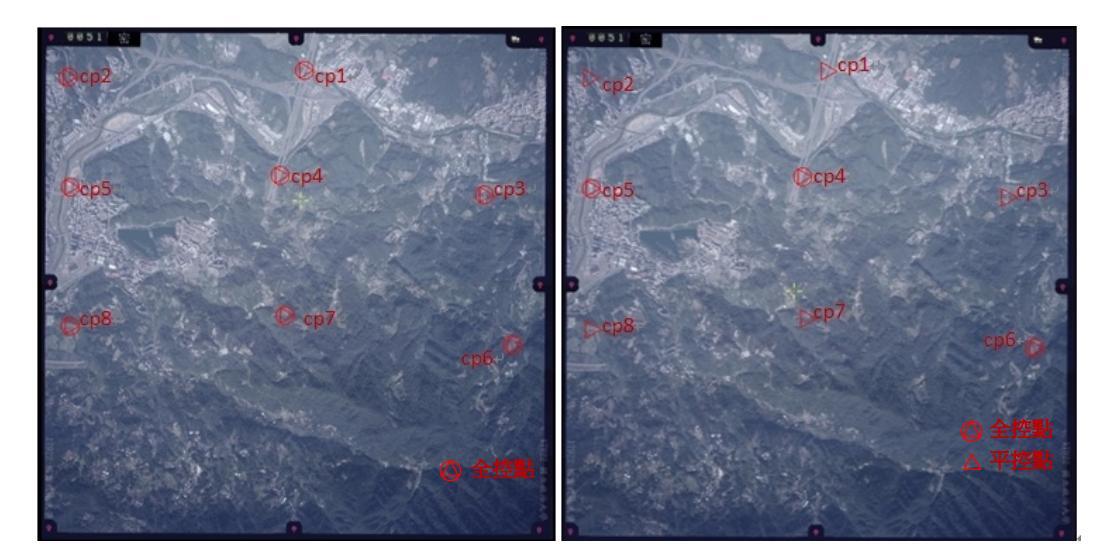
兩組不同控制點精度參數設定之下的樣本,再各自以控制點類別設定分為: 設八個地面控制點全為全控點(參見圖四左),根據地形分別於平地、半山腰、 近山頂設定三個全控點,剩餘的地面控制點皆設為平面控制點(參見圖四右)。

圖四 控制點分布圖。左:全為全控點 (Ⅰ)。右:根據地形設定三全控點 (Ⅱ)。

上述四組不同變數的資料配合相同數量、分布的連結點進行空中三角測量平 差解算,可得出各組 RMSE 如表五所示。由表五所得資料進行分析,在精度參 數的不同設定下,控制點類別設定 AI 與 BI 以及 AII 與 BII 的兩組 RMSE 差異不 明顯,說明精度參數設定對空中三角測量平差的解算成果影響不大,而在同樣的 精度參數之下,AI 與 BII 在高程上的 RMSE 差異接近 5 公尺,同樣的情況也可 以在 BI 與 BII 上發現,且是以全部控制點皆設為全控點的類別解算成果較差, 從表四以及圖四的內容推測其差異是受控制點坐標來源精度與控制點類別設定 影響,由於 RMSE 為平差後點位坐標與真值的差異程度,一般以精度較高的點 假設為真值,而在控制點精度參數的設定中,雖有一定的根據做為設定標準,但 僅能估計精度範圍,無法精確設定其精度值,因此使控制點的權重連帶影響解算成果,全控點愈多可能出現估計精度值錯誤的可能性愈高,解算所得的 RMSE 也會較大。

為得知控制點類別設定對 DSM 成果的影響,依精度參數的設定分為兩組進 行分析,使用 DSM<sub>AI</sub>為藍波段及綠波段,DSM<sub>AII</sub>為紅波段進行疊圖分析,簡稱 為 stack A (圖七), stack A 的顏色為左下方較偏紅色,而上方偏藍綠色,可初步 判斷 DSM<sub>AI</sub> 於影像上方高程較高,而左下方則為 DSM<sub>AII</sub> 較高,設計三條剖面線 進行細部分析,分別以綠線表示 DSM<sub>AI</sub> 表面,紅線代表 DSM<sub>AII</sub>,比較分析後發 現在東西走向的剖面線 1 中,兩者有 10~25 公尺的差異(圖七上),南北向的剖 面線 2 (圖七中)與東南-西北向的剖面線 3 (圖七下)則有差異隨位置而改變的 趨勢,位置離左上方愈遠,DSM<sub>AI</sub> 與 DSM<sub>AII</sub> 高程的差異愈大,配合圖四(右) 進行分析,可歸納出在 DSM<sub>AII</sub> 中沒有全控點分布的區域,與 DSM<sub>AI</sub> 的高程差異 較大。

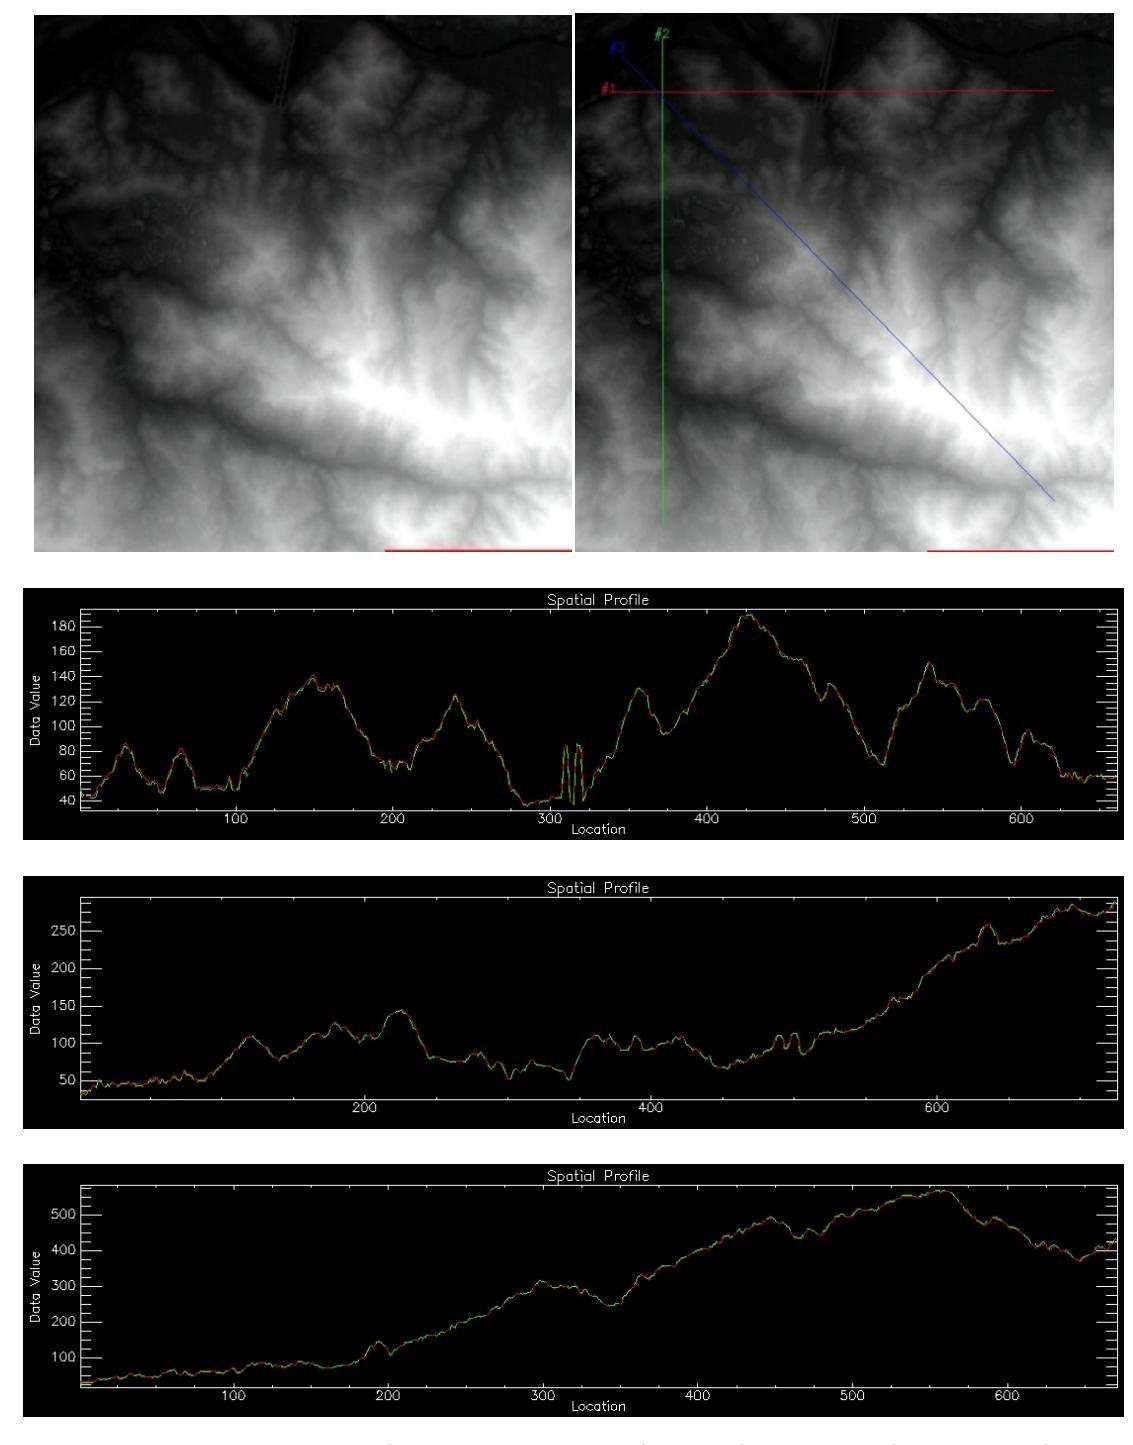
利用類別 I 的兩組 DSM 成果進行疊圖與剖面線分析,以 DSM<sub>AI</sub> 為紅波段, DSM<sub>BI</sub> 為線波段及藍波段形成一三波段影像,以下簡稱為 stack I (圖五),依據 其顏色初步判斷 DSM<sub>AI</sub> 與 DSM<sub>BI</sub>之間沒有太大差異,再以三條分別為東西向、 南北向以及東南-西北向剖面線進行分析 (圖五),每條剖面線以紅色實線表示 DSM<sub>AI</sub> 表面,綠色虛線代表 DSM<sub>BI</sub>,經由剖面線的比較分析,DSM<sub>AI</sub> 與 DSM<sub>BI</sub> 幾乎重疊合併,兩者的高程差不超過 3 公尺,說明控制點精度參數的設定差異在 全控點平均分布的情況下對製作 DSM 成果的影響不大。

圖五 stack I 影像與剖面線。由上至下分別為剖面線 1、剖面線 2、剖面線 3 分析圖。

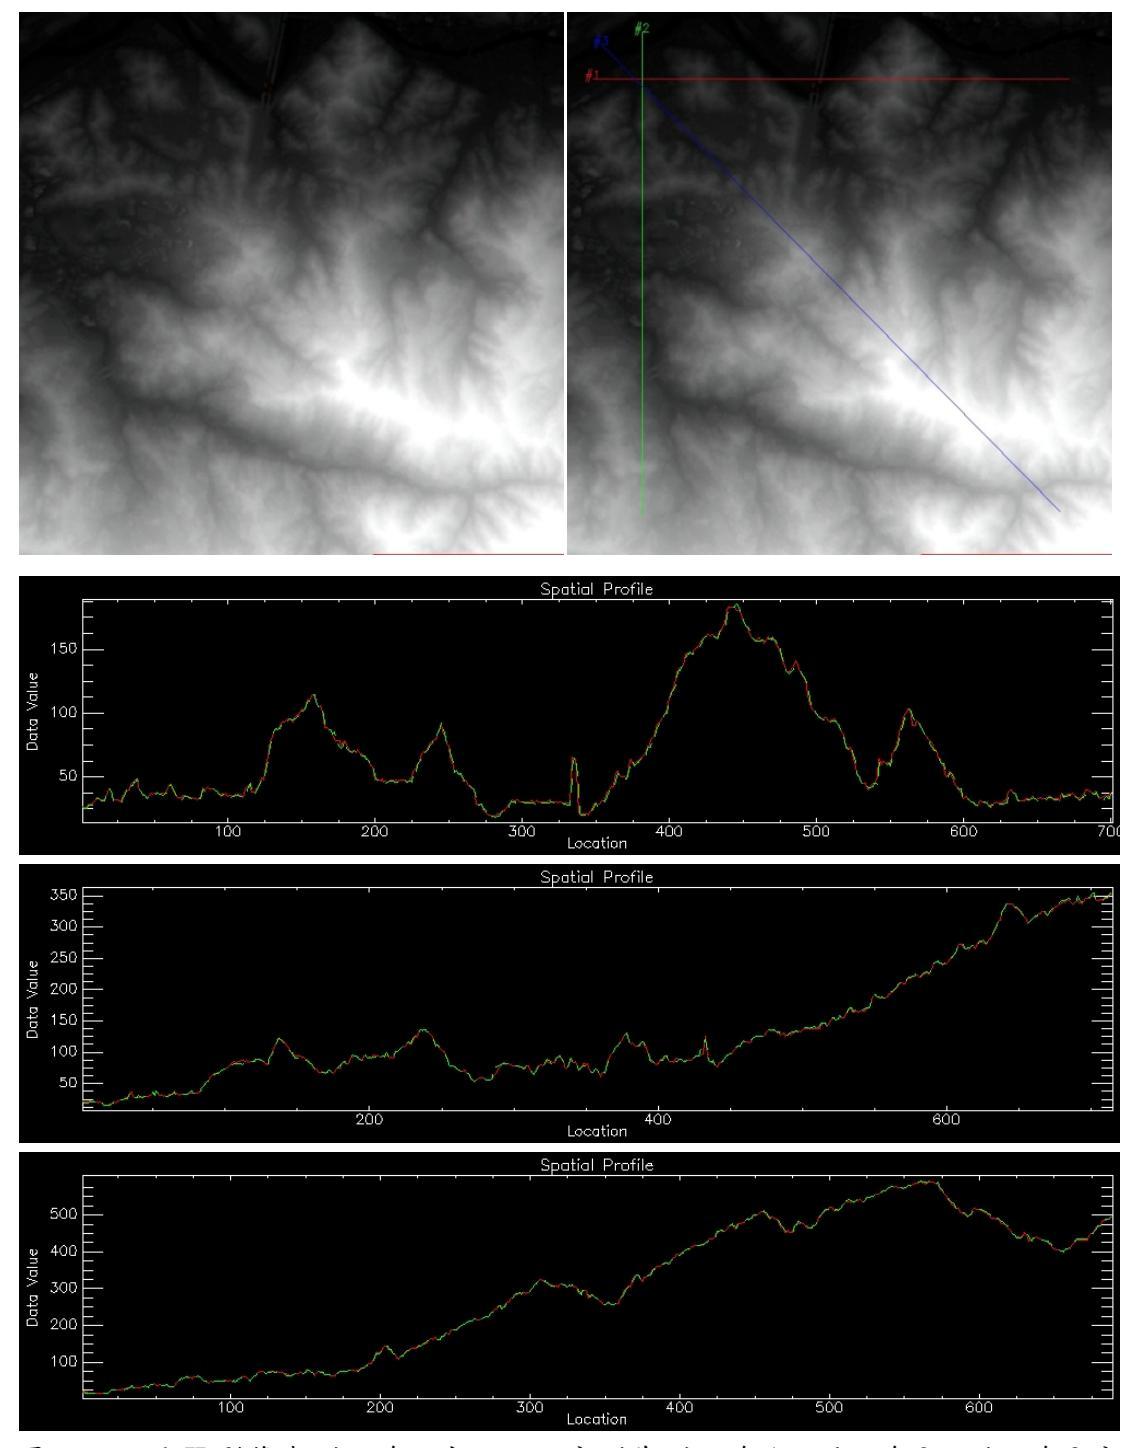
另將類別 II 的兩組 DSM 成果進行分析,以 DSM<sub>AII</sub> 為紅波段,DSM<sub>BII</sub> 為綠 波段及藍波段形成三波段影像,簡稱為 stack II (圖六),由 stack II 的顏色分布 判別 DSM 成果亦無顯著區別,繪製三條分別為剖面線進行細部分析後,由剖面 線分析圖(圖六)可發現 DSM<sub>AII</sub>(紅色實線)與 DSM<sub>BII</sub>(綠色虛線)幾乎完全 重疊,也可顯示在根據地形分布設定全控點數量位置之下,控制點精度參數的設 定不影響輸出 DSM 成果。

圖六 stack Ⅱ影像與剖面線。由上至下分別為剖面線 1、剖面線 2、剖面線 3 分析圖。

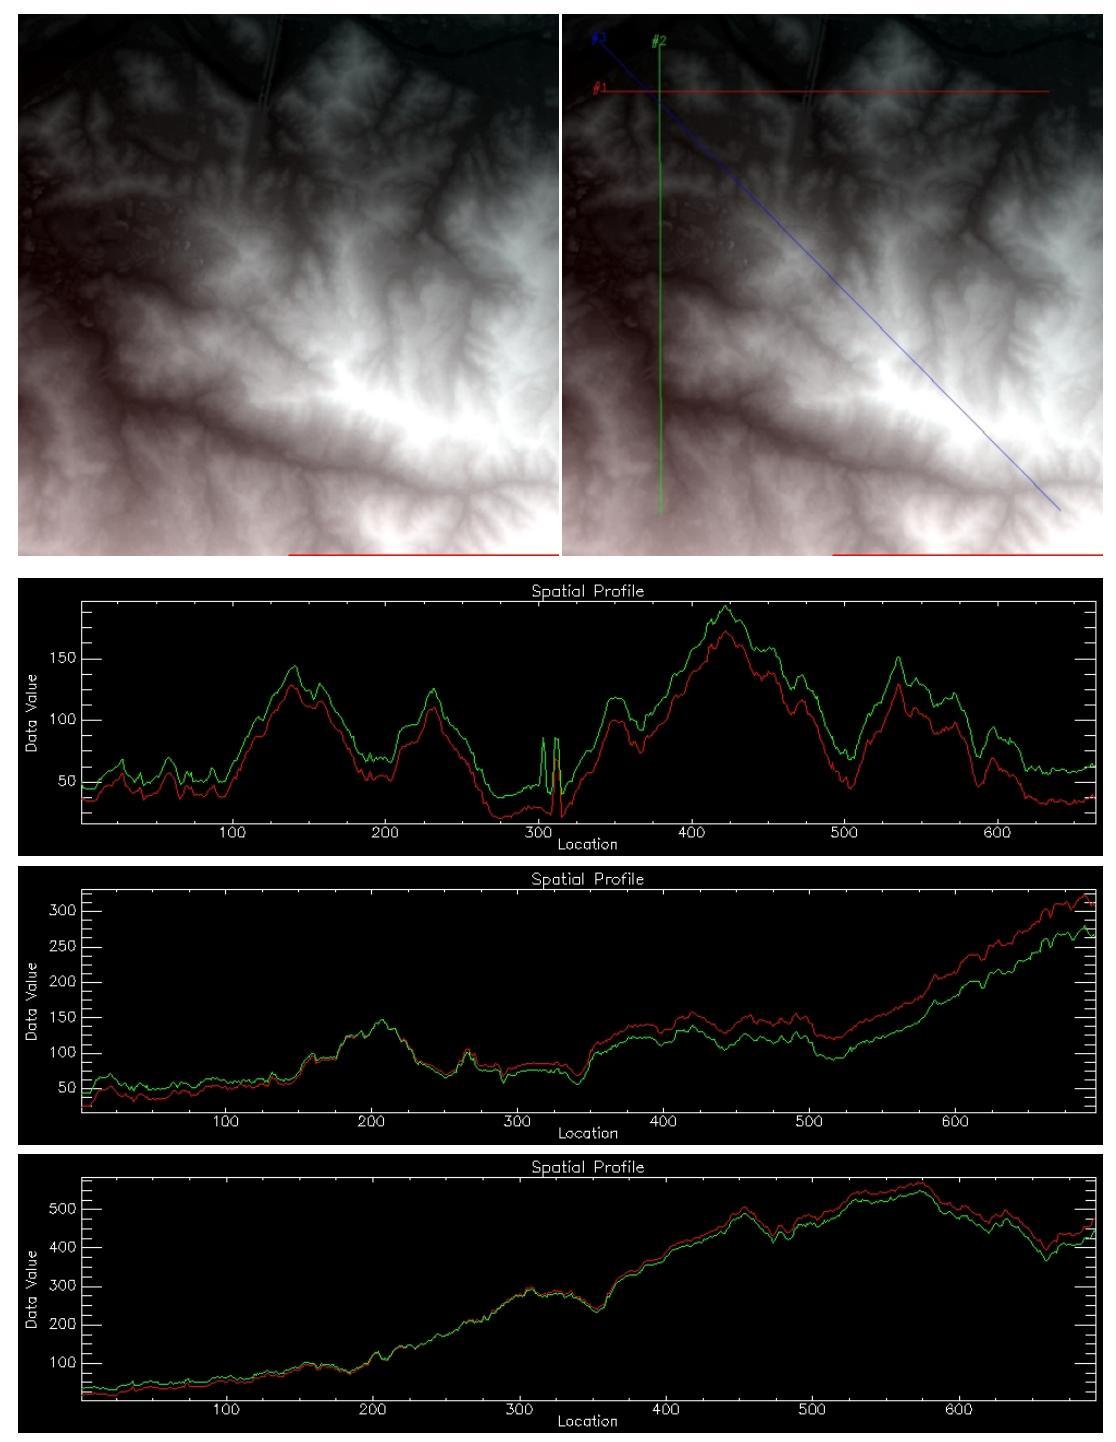
圖七 stack A 影像與剖面線。由上至下分別為剖面線 1、剖面線 2、剖面線 3 分析圖。

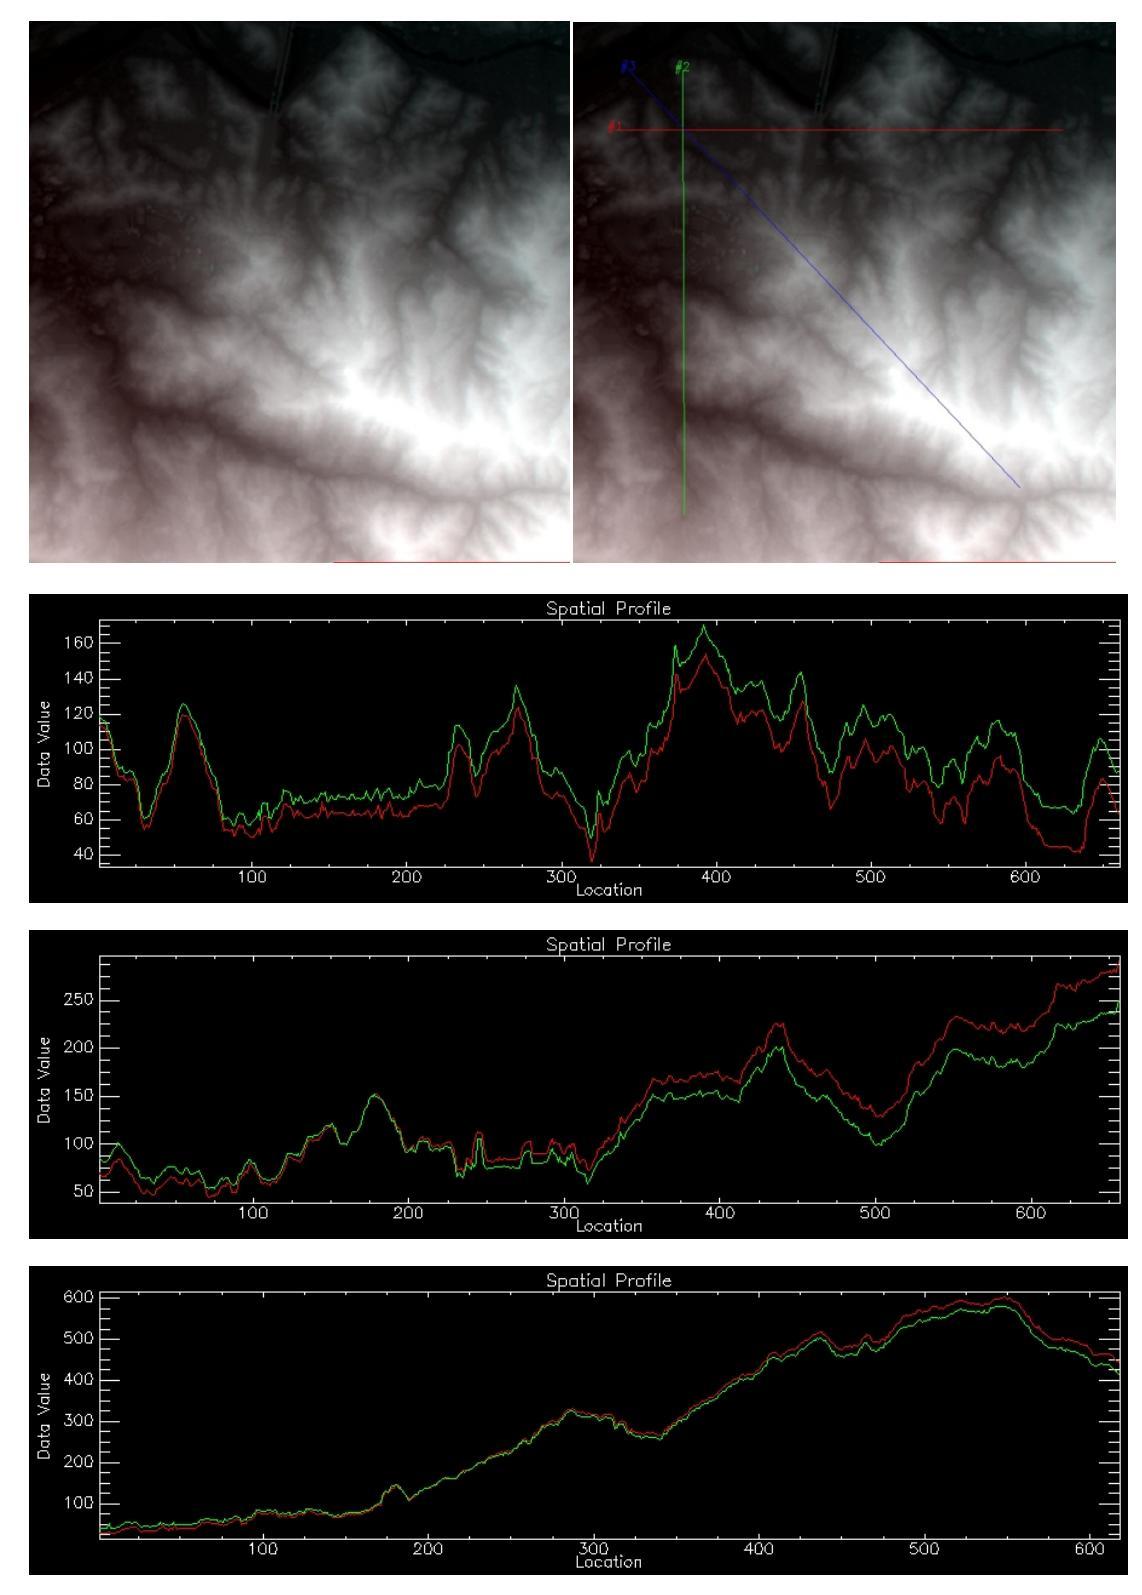
以控制點精度參數設定 B 組的變數資料所產製的 DSM 成果進行另一組比較, DSM<sub>BI</sub>為藍波段及綠波段, DSM<sub>BII</sub>為紅波段進行分析, 簡稱為 stack B (圖八), 從 stack B 顯示的顏色可將影像分為兩個部分,以藍綠色調顯示影像右上方的高 程為 DSM<sub>BI</sub>大於 DSM<sub>BII</sub>, 而左下方則相反,規劃三條剖面線進行細部分析判斷 兩組 DSM 成果於具有共同全控點的區域高程較密合。

圖八 stack B 影像與剖面線。由上至下分別為剖面線 1、剖面線 2、剖面線 3 分析圖。

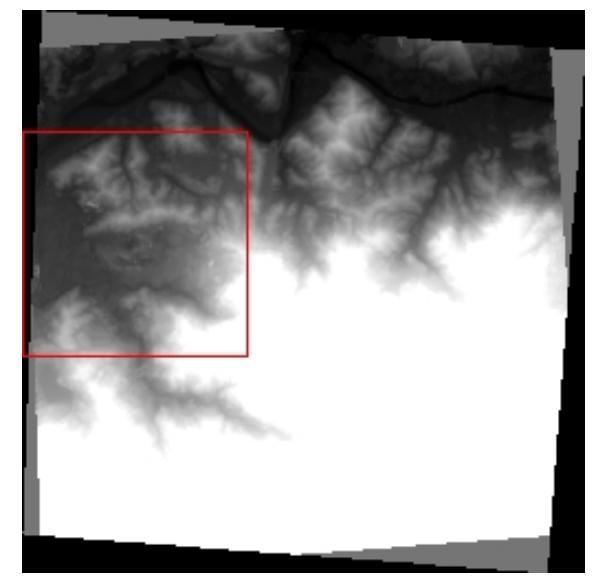
將包含建物與樹木的數值地表模型進行編修之後,得到不包含地物的數值地 型模型(圖九),並進行比較。

圖九 編修後的 DTM 影像

放大圖九中的紅框部分(圖十右),與 DSM 中同一區(圖十左)塊進行比較,由影像中可發現,平地部分在 DSM 中有凹凸不平的建築物形狀,而在編修後的 DTM 成果中在平地則為均勻地面,可較清楚呈現自然地表樣貌。

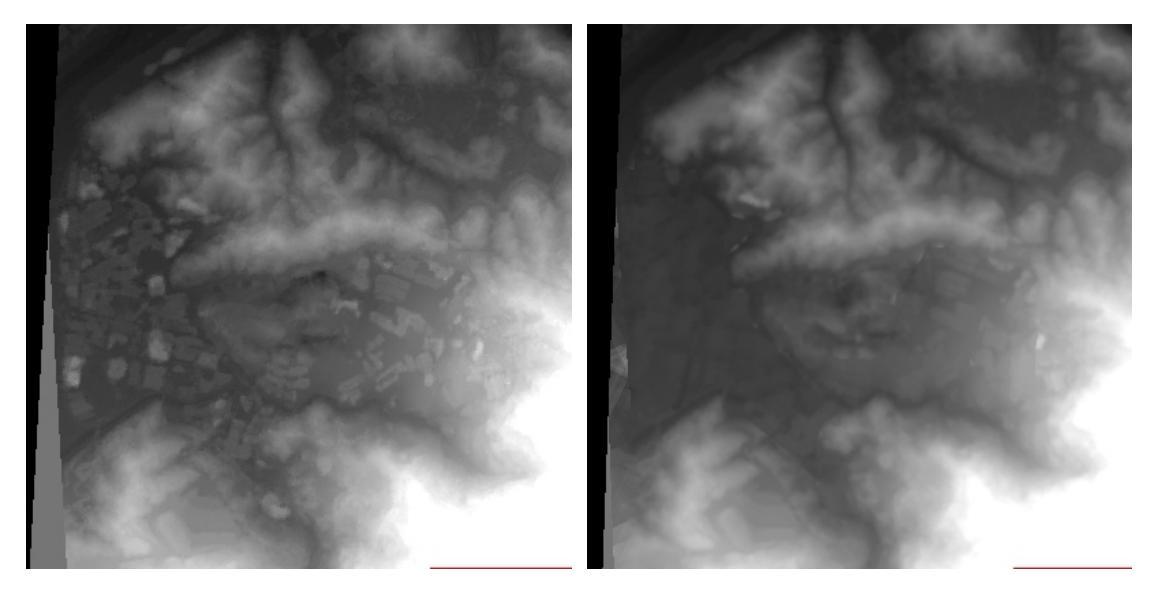
圖十 左:5 公尺間距的 DSM 成果。右:編修後的 DTM 成果。

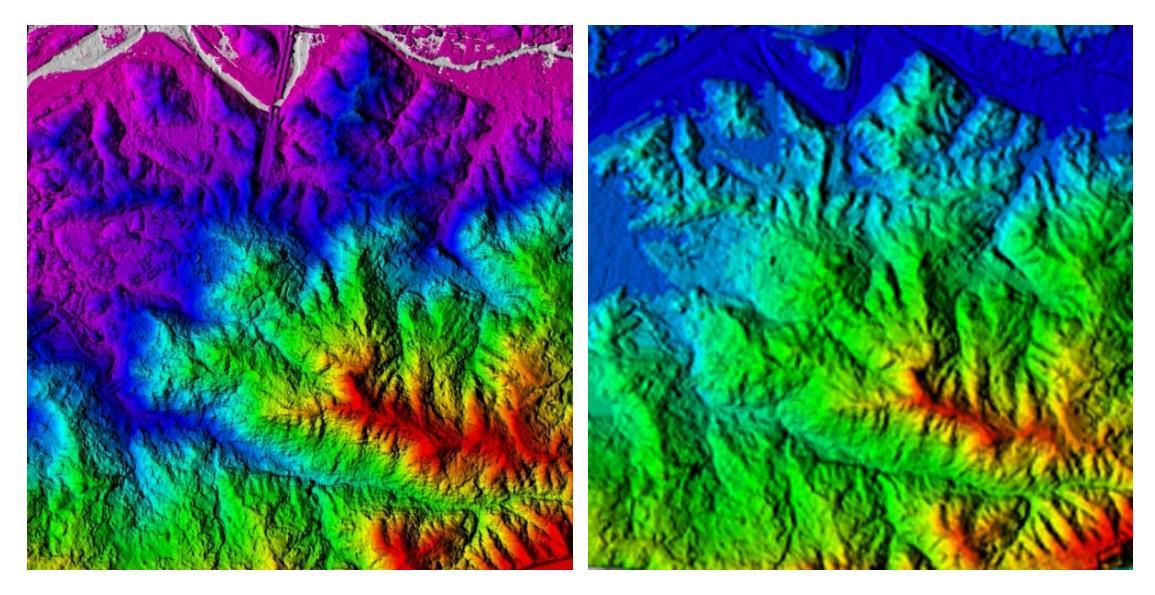
另外,利用 ENVI 影像處理軟體製作 Hillshading 影像(圖十一),從 DSM 與 DTM 的 Hillshading 影像進行比較分析,可發現編修之後的 DTM 較原始的 DSM 成果平滑,在平地部分更顯著。

圖十一 Hillshading 影像。左:DSM。右:DTM。

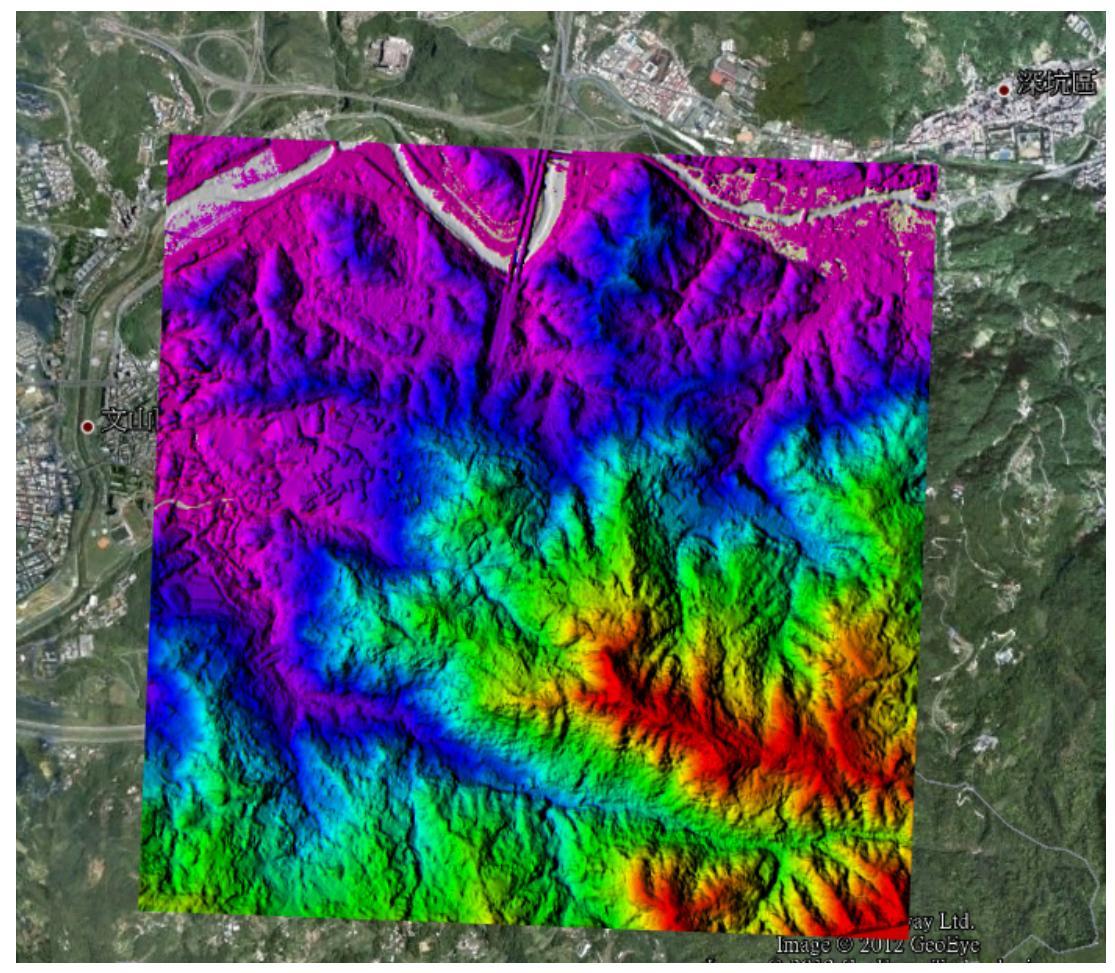
由上述實驗結果可得以下結論:Google Earth 的坐標資料使用於航空攝影測 量作業,雖坐標精度不及實測控制點,但由空中三角測量平差解算成果最佳可達 高程精度為1公尺得知,GE 控制點仍可有效降低時間與人力成本並製作有效 DSM,圖十二即為本計畫製成之DSM 套疊於 Google Earth 上之成果,可看出涵 蓋地區範圍與該地區之真實地形起伏。

圖十二 本計畫製成 DSM 涵蓋範圍。
